LL 142 - SMA11-SMA11 - 0300

Prüfung der Beständigkeit
bei hohen Temperaturen:

Mess/Prüftemperatur HF $\sim 25^{\circ}\text{C}$

Tempern bei 180°C ~ 2 Std

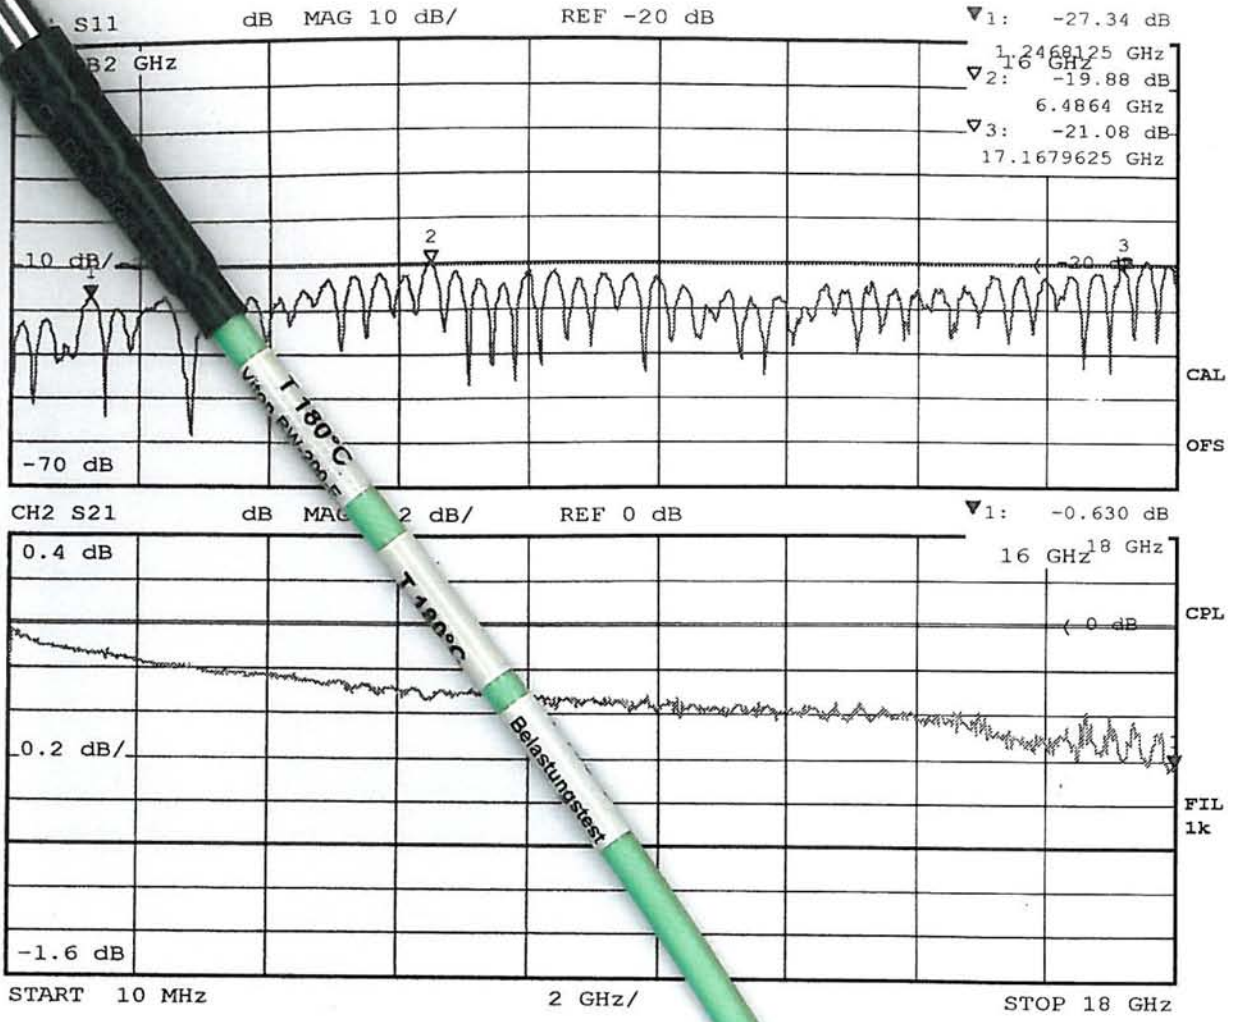
Comment 1: S11-Messung
 Comment 2: S21-Messung Phase
 Date: 11.MAY.11 14:19:34

HF-Messung der Konfektion unmittelbar nach einem 2 stündigen Aufenthalt im Temperofen bei 180°C
